KONSERVATORSKO – RESTAVRATORSKI POSEGI NA FASADAH I. PROJEKT II. POPIS DEL

Piran – Akvarij / Aquarium

Ljubljana, 31. 1. 2008

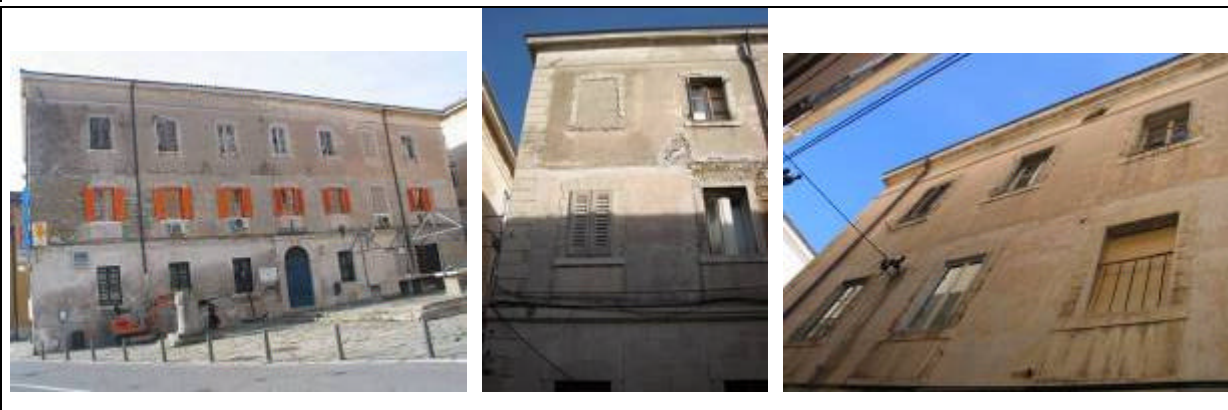
Ohranjene površine ometa, vecina v 1. etaži, vse 4 fasade, 25% od vseh površin
Dimenzije: 210 m²

Konservatorsko restavratorski poseg: Ohranjanje originalnih ometov

- odstranjevanje nestabilnih delov ometa in neustreznih sanacijskih posegov (betonskih plomb itd...)
- obšivanje originalnih delov ometa
- utrjevanje razpok
- izdelava grobega (apnena malta s primesjo živega apna) in finega ometa (apnena malta 1:3, polnilo siva mivka) na odstranjenih delih,
- kitanje manjših zaplat na originalnih delih ometa z apneno malto enake sestave kot original
- oplašek v skladu z naravoslovnimi raziskavami in pod nadzorom odg. konservatorja

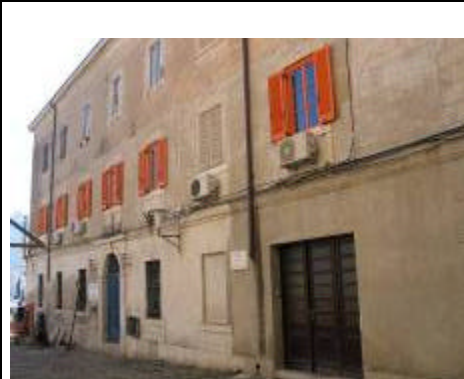
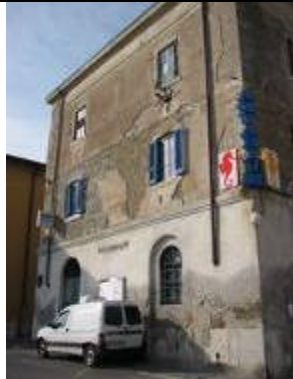
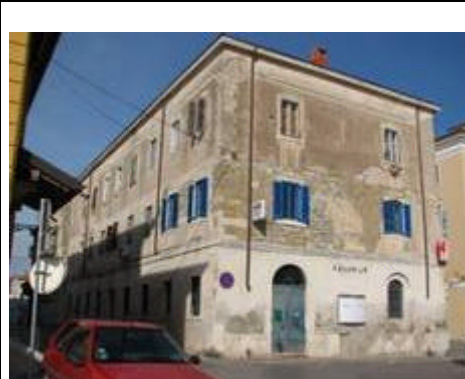
Poškodovane površine, neprimerno sanirane površine in prezidane površine v 2. nadstropju, celotno pritlicje, vse fasade - 75% vseh površin
Dimenzije: 700 m²

**Konservatorsko restavratorski poseg:
Izdelava novih ometov**

- odstranjevanje nestabilnih delov ometa in neustreznih sanacijskih posegov (betonskih plomb itd...)
- obšivanje originalnih delov ometa na stikih z novim
- očiščenje zidu s krtacenjem in pranjem
- izdelava grobega in finega ometa na odstranjenih delih, izenacenje površin
- oplesk v skladu z naravoslovnimi raziskavami

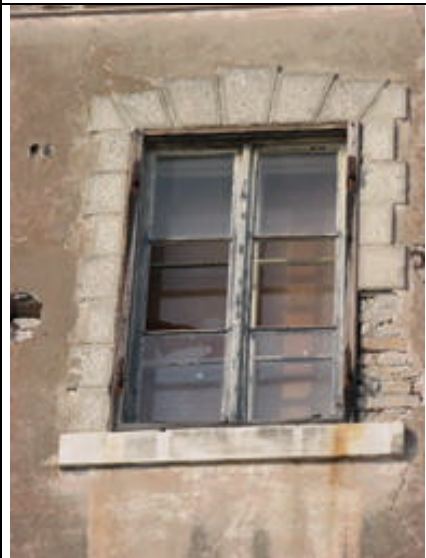
Obrobe okoli oken

Dimenzije: 1,40 / 1,98 m / kasete
20-30cm
Št. kom: 15

**Konservatorsko restavratorski poseg:
Ohranjanje originalne dekoracije v ometu**

- odstranjevanje recentnih slojev beležev s fasadne dekoracije
- odstranjevanje posledic neustreznih sanacijskih posegov in nestabilnih delov elementov
- utrjevanje elementov, injektiranje ozadij, kitanje razpok,
- domodelacija manjkajocih delov dekoracije, kitanje in izenacevanje površin v skladu z ohranjenim originalom
- oplesk v skladu z naravoslovnimi raziskavami

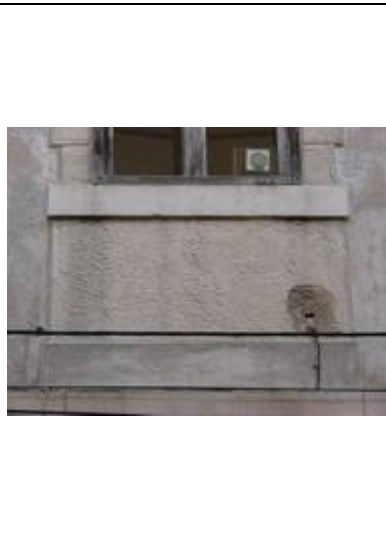
Kasete pod okni 1. nadstropja

Dimenzije: 1,36 / 0,66 m
Št. kom: 16

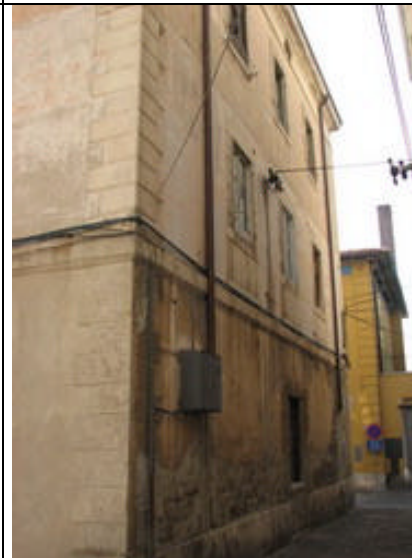
Venec, šablonsko izvlečen, nad pritlicjem

Dimenzije: 0,06 / 0,23 m
Tm: 20 m

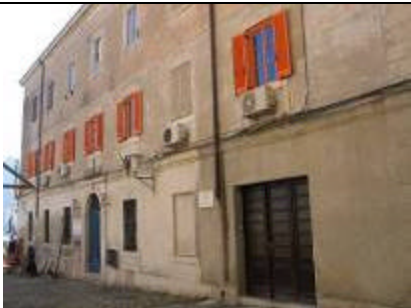
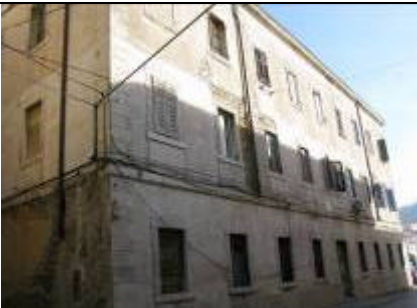
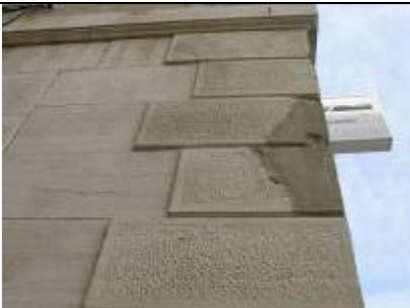
Na kamnitih elementi stavbe je opaziti tipicne oblike propadanja kamnitih elementov, ki se nahajajo na odprtem. Na bolj izpostavljenih delih so vidne posledice erozijskega delovanja, na mestih, ki so bolj zavarovana pred direktnim vplivom atmosferskih dejavnikov se nabirajo obloge razlicnega izvora. Na posameznih mestih, kjer je stika kamen z korodiranim železom so prisotne vecje mehanske poškodbe.

Številne poškodbe kot so razslojevanje, erozijsko delovanje, luščenje in prašenje povzročajo izgubo originalnega materiala.

Lokalno je opaziti vejco koncentracijo soli, ki se nabira tako na površini kot pod njo. Elementi, ki so vzdani (ostenja) in so bili zašciteni z ometom, je kamen veliko bolje ohranjen.

Venec nad pritlicjem JZ fasade Dimenzije: 0,06m/ 0,32m Tm: 26,15m

Konservatorsko restavratorski poseg: Ohranjanje kamnitih elementov		
<ul style="list-style-type: none"> - odstranjevanje oblog, ostankov ometa in drugih necistoc - odstranjevanje kovinskih tujkov - odstranjevanje preperelega materiala na stikih - odstranjevanje bioloških dejavnikov propadanja - lokalno odstranjevanje soli (razsoljevanje z uporabo ustreznih pulp na osnovi vpojnih glin in celuloze) - delna rekonstrukcija majkajocih delov - nadomeščanje vecjih poškodb z naravnim kamnom - zapolnjevanje stikov - površinska obdelava dopolnjenih mest - lokalno utrjevanje - nanos zašcitnega sredstva 		
Opis in fotodokumentacija:		
Ohranjene kamnite plošce cokla na SV in JZ fasadi Tm: cca. 42,40m	Kamnita fasada v pritlicnem delu JZ fasade Dimenzije:110m2	Vogalniki na JZ fasadi, TIP 1 in TIP 2 Dimenzije: TIP 1: 0,30 m/0,62 m TIP 2: 0,30m/0,46m Št. kom: 10 (TIP 1) in 8 (TIP2)

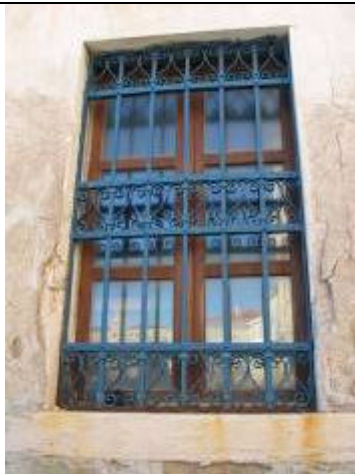
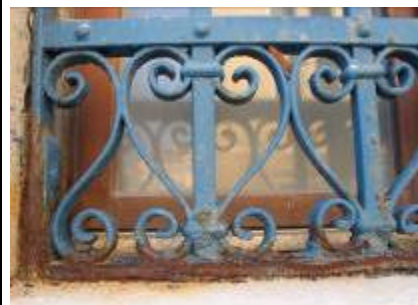
Kovane okenske mreže, z zahtevnejšo dekorativno izvedbo

Površina mrež je korodirana, na spojih so večje razjede. Mreže so večkratno prepleškane z oljno barvo. Najbolj so poškodovani elementi mreže tik ob okenskem ostenju (pogosto posamezni deli manjkajo) in »luneti« portala.

Dimenzije: 1,00 m /1,60 m
Št. kom: 4
Elementi: O15-O18

**Konservatorsko restavratorski poseg:
Obnova obstojecih elementov**

- demontaža mreže in kovinskih napisov
- odstranjevanje stare barvne plasti - peskanje
- analiza kovine in barvnih slojev
- manjša popravila na spojih
- zaščita kovine s temeljno barvo za kovine
- 2 x pokrivna barva v skladu z analizo barvnih plasti
- montaža

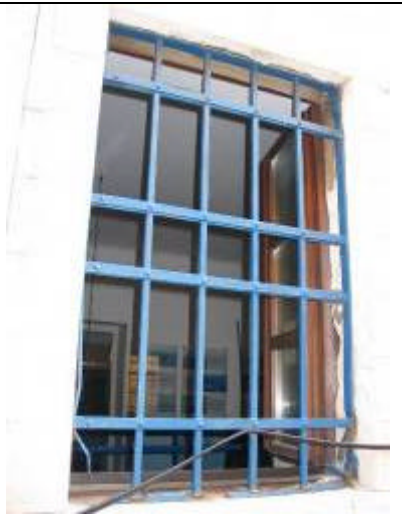
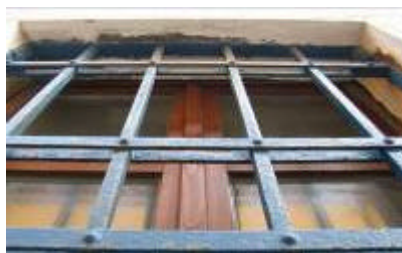
Kovane okenske mreže, enostavne

Dimenzije: 1,00 m/1,60 m
Št. kom: 5
Elementi: O47-O50, O52

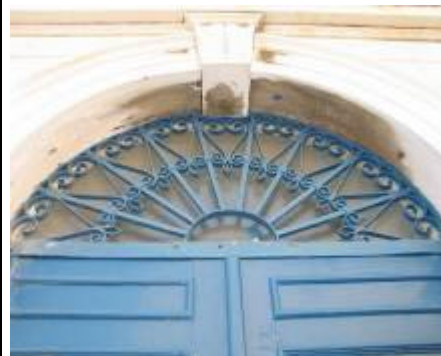
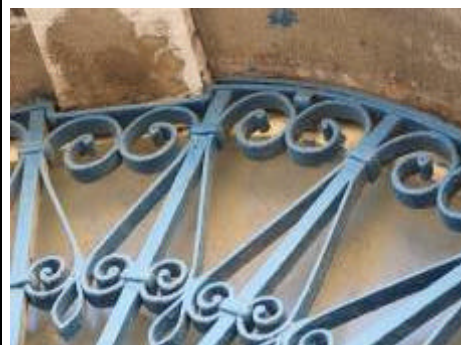
Mreža nad vhodnimi vrati procelja, zahtevnejša izpeljava, polkrožna

Dimenzije: cca 1,80 m/ 0,80m
Št. kom: 1
Elementi: P1

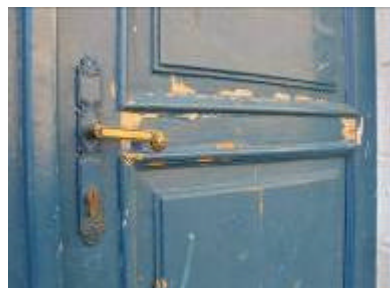
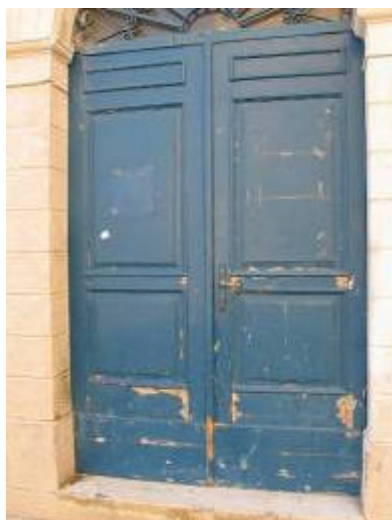
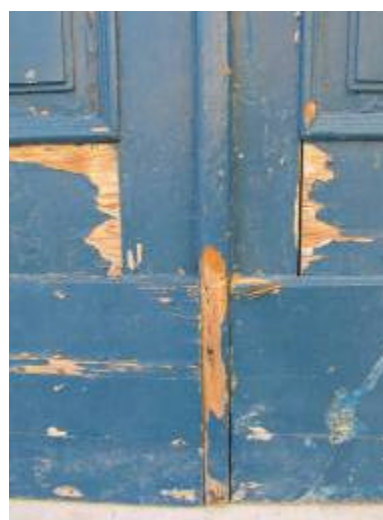
Vhodna vrata procelja:

Troja vhodna vrata imajo številne mehanske poškodbe zlasti v spodnjem delu tik nad pragom. Veckrat so premazana z oljno barvo, ki se lušči in odpada. Kasetirane površine služijo kot oglasna deska. Mocno so poškodovana predvsem vrata na JZ in JV strani, tudi zaradi bližine prometne ceste in parkirnih površin. Vrata na obalni strani imajo ohranjen prvotni pisemski nabiralnik.

Dvokrilna, kasetirana s profiliranimi okrasnimi letvami in reliefno oblikovanim okovjem.

Dimenzije: cca. 1,60 m/ 2,40 m

Konservatorsko restavratorski poseg: Restavriranje vhodnih vrat

- demontaža vratnih kril in okovja
- mehanska in kemicna odstranitev necistoc, madežev, ostankov lepil in papirja
- mehanska in kemicna odstranitev starih premazov
- mizarska popravila (menjava spodnjih polnil, prilagoditev novi izvedbi praga)
- kitanje poškodovanih mest
- brušenje
- zaščitni premazi za les
- čiščenje in popravilo okovja vrat
- montaža vratnih kril in okovja vrat
